空調・衛生配管の腐食とその対策

(一財)建築コスト管理システム研究所・新技術調査検討会

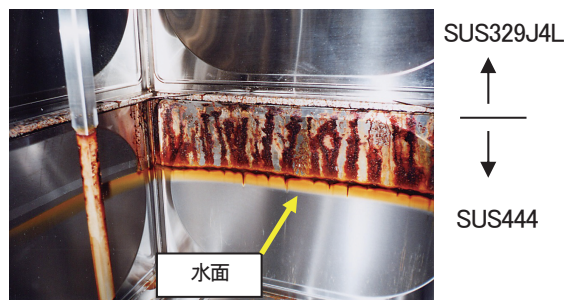
写真2 ステンレス製受水槽の腐食（2年半使用）

運用されることがあるが、水位をSUS444の部分（液相部での使用が前提）まで下げると、SUS444の気相部露出部分で腐食が進行する（写真2）。そこで、受水槽の水位を耐食性の高いSUS329J4Lの部分に戻す必要がある。

また、耐食性を向上させたSUS329J4Lも完全ではなく、腐食が発生することがある。その場合は、気相部の換気や水槽材質の変更（FRP製等）等を検討する必要がある。

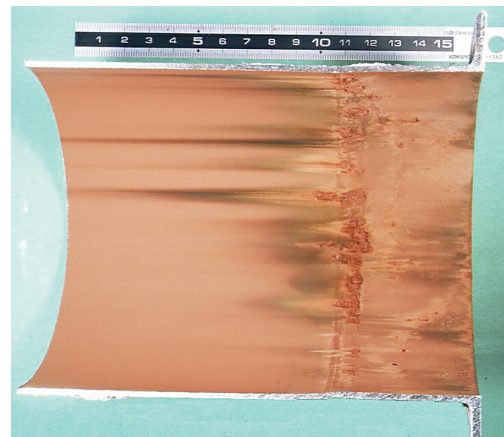
写真3 ステンレス鋼管 (SUS304) 溶接部の腐食 (7年使用)

給湯用のステンレス鋼管は主にSUS304が使用されているが、かつては溶接不良 (現場溶接) が原因で腐食が発生する事例が多かった (写真3及び写真4)。

これは、ステンレス鋼管を現場溶接すると、溶接不良となる場合が多く、その結果、数年で漏水が発生したためである。しかし、最近では給湯用ステンレス鋼管の工場溶接が一般化してきたことで、腐食事例は減少している。

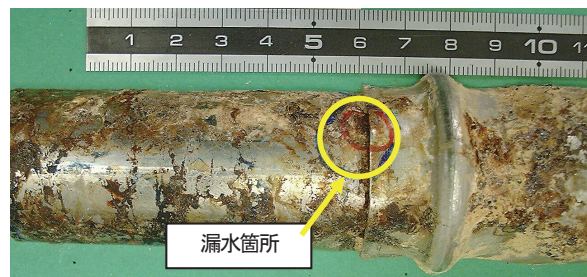
写真5 ステンレス鋼管 (SUS304) の外面からの応力腐食割れ

また、ステンレス鋼管の溶接箇所や継手部から漏水が発生すると、漏水が周囲の保温材を濡らしてしまう。そして、保温材から水が蒸発することで漏水に含まれていた塩化物イオンが配管外面で

濃縮され、外面からの応力腐食割れ (配管にかかっている応力と腐食との相乗効果で生じる割れ) が発生する。この応力腐食割れは、連鎖的に発生して広範囲に及ぶことがある (写真5)。
