事例に見る耐震改修

－ 日建連耐震改修事例集 －

(一社)日本建設業連合会 建築本部 耐震専門部会 主査 谷垣 正治

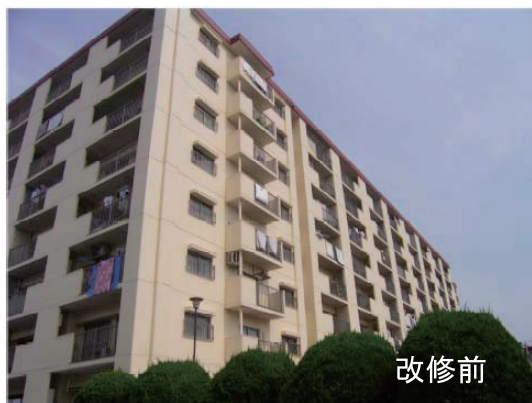
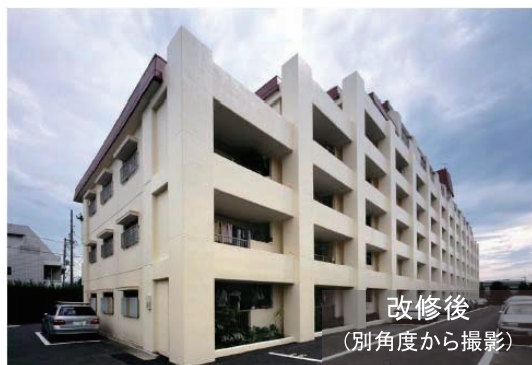
図15 マンションのRC 外付けフレーム改修

改修前

改修後
(別角度から撮影)

外付けの在来型耐震改修事例としては、図15に示すようにRC造フレームを外付けした例がある。分譲マンションであり管理組合での合意形成が重要であることが報告されている。本事例では、工事費は15%が仮設工事、60%が杭・躯体等の耐震改修工事、残り25%が設備移設を含めた仕上げ工事である。また、外付けの制震ブレースによる事例として、図16に示すように民間分譲マンションへの制震改修の事例がある。部屋内からの施工をなくし眺望を妨げないとの配慮からフレームの軽
